INFORME DE RESULTADOS N°

LE-2019-11-05

| DESCRIPCIÓN DEL OBJETO DE ENSAYO ⁽¹⁾ : | Señalización Vertical - Separador Vial Tipo Encarrilador MARCA ⁽¹⁾ : No Aplica |
| CÓDIGO DE OBJETO DE ENSAYO: | OE-2019-07-05 CÓDIGO DE CLIENTE ⁽¹⁾ : SV-02.040 |

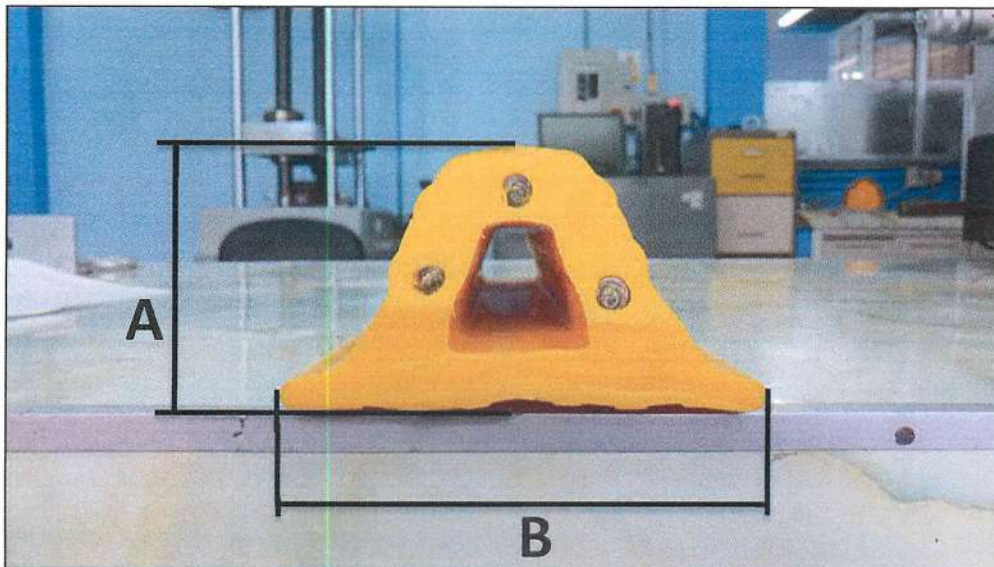
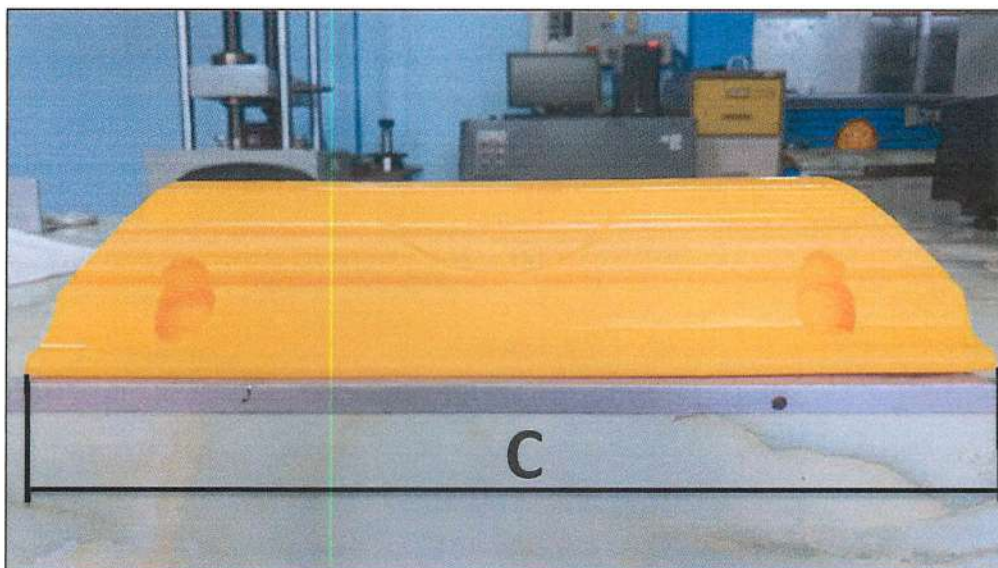
ANEXO I

- (2) La identificación de la sección se muestra en el Anexo I.
- (3) Los resultados reportados corresponden al promedio de cinco mediciones realizadas.
